Faltenbildung bei Schlauchlinern

Ursachen und Auswirkungen

Dipl.-Ing. Andreas Haacker

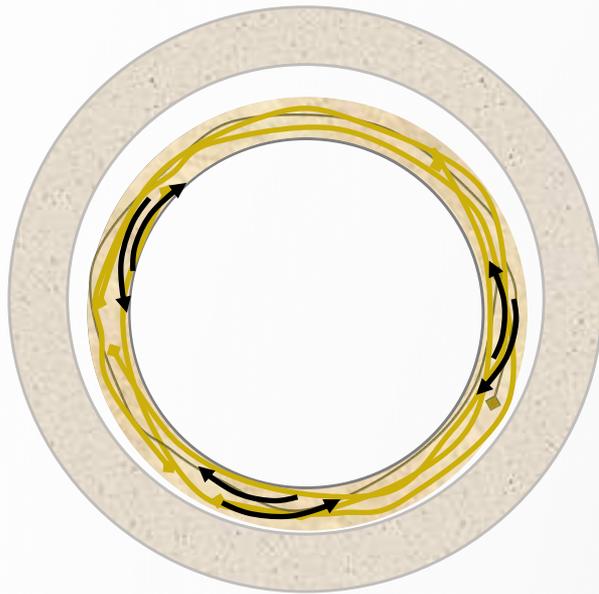
gelegt

- kaum Unterschiede je nach Herstellungsart
- alle Systeme sind dehnfähig im Rahmen der Herstellervorgaben

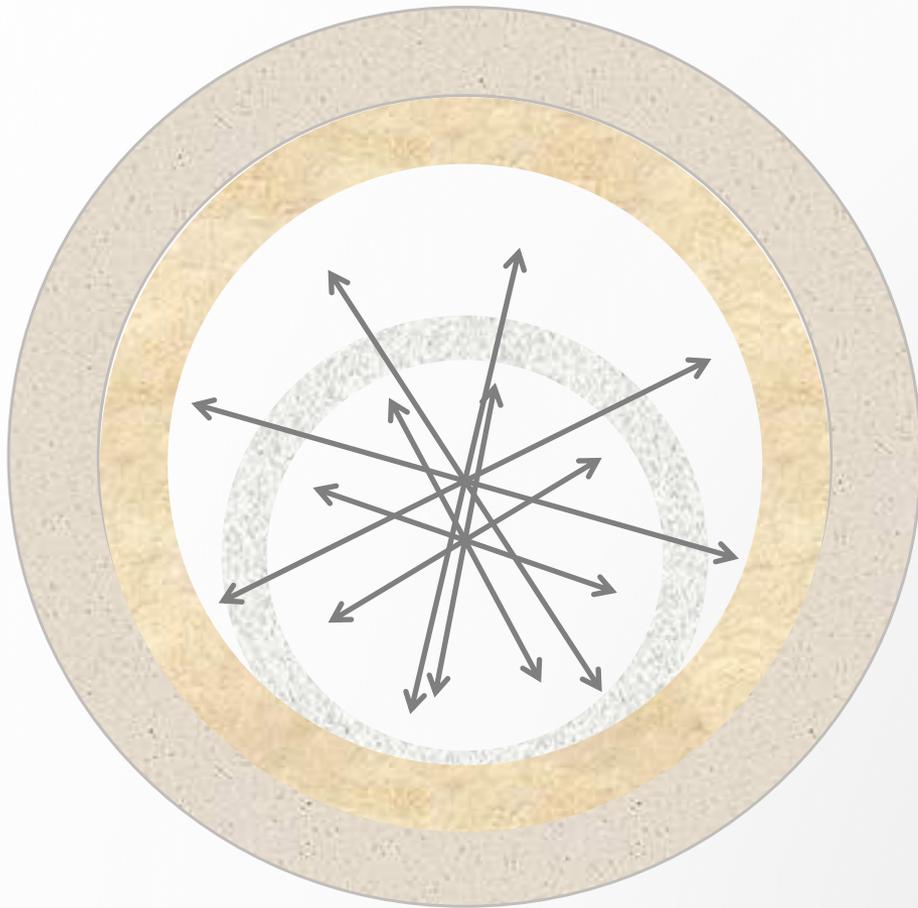
Radiale Dehnung / Leichte Unterkonfektionierung:

- ca. 3 % bis 6 %
- Ausreichendes Widerlager durch das Altrohr
- Harz verbleibt in den Fasern
- Wanddicke reduziert sich leicht (systembedingt)

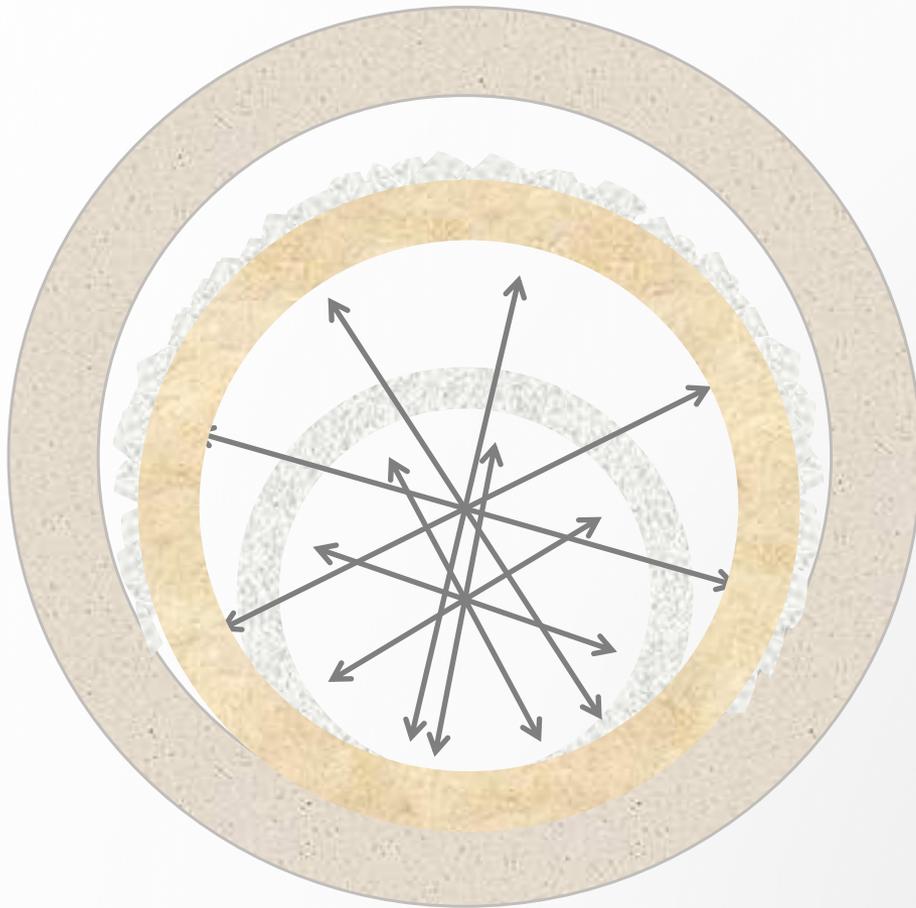
Radiale Dehnung / stärkere Unterkonfektionierung:

- Dehnung außerhalb des Toleranzbereichs der Herstellerangaben
- Kein Widerlager durch das Altrohr
- Fasern verdichten sich
- Harz wird nach außen ausgepresst
- die tragende Wanddicke reduziert sich über Dehnung und Harzverdrängung

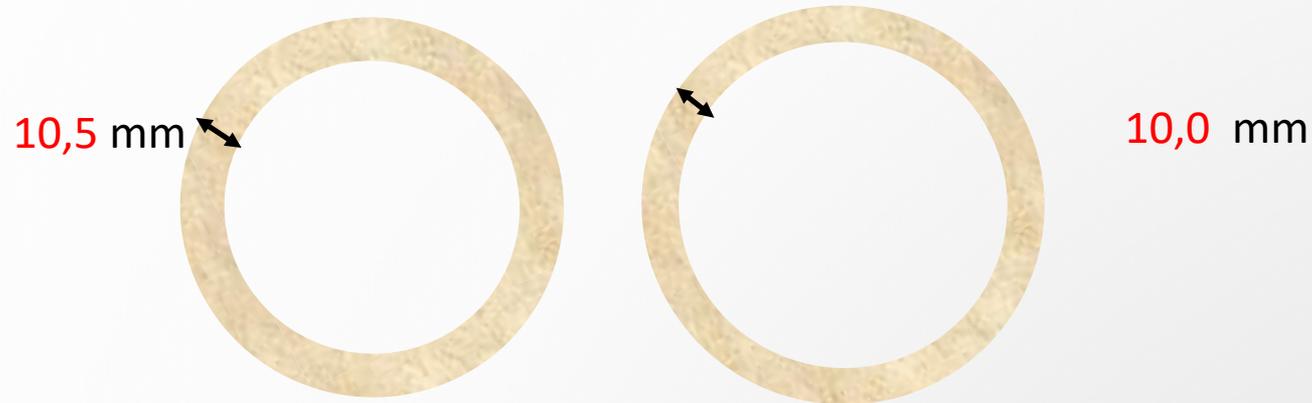
- bei 5 % Dehnung

Radiale Dehnung / Wanddickenänderung

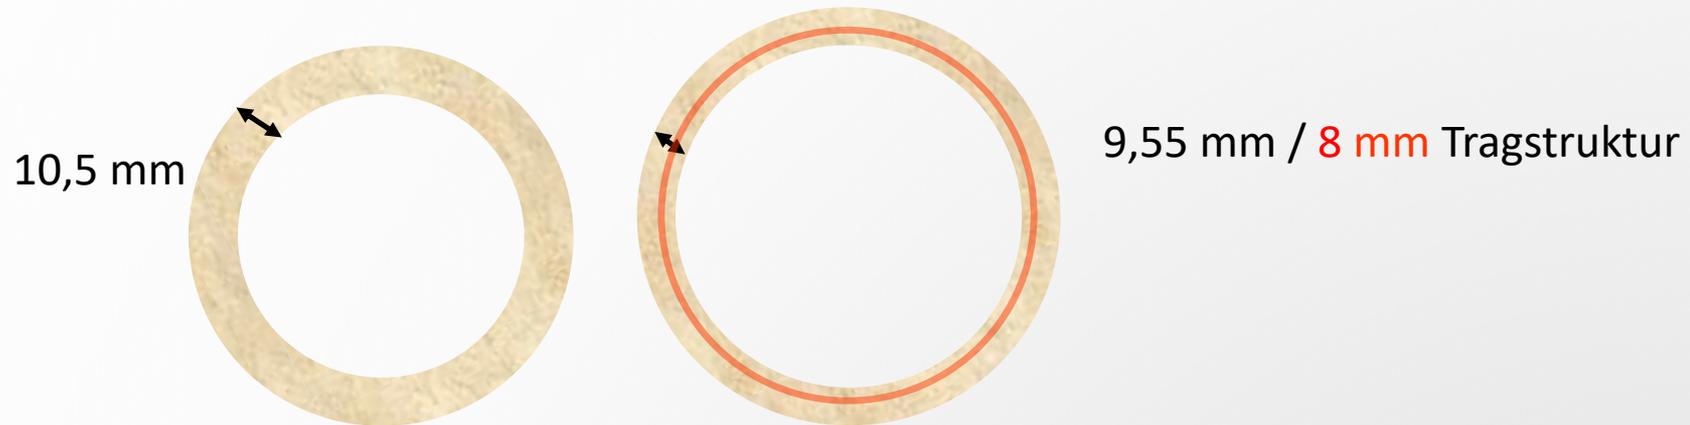
- bei 10 % Dehnung

Radiale Dehnung / Wanddickenänderung

Beispiel:

- Glasfaseranteil verdichtet sich von ca. 50% auf 60%
- freiwerdendes Harz wird nach außen verdrängt
- Reinharzschichtdicke: 1,5mm
- Wichtig: Reinharzschichten sind nicht Bestandteil des statisch tragenden Laminates (gemäß DWA 143-3)
- Die statisch relevante Wanddicke reduziert sich von Soll 10 mm auf Ist 8 mm

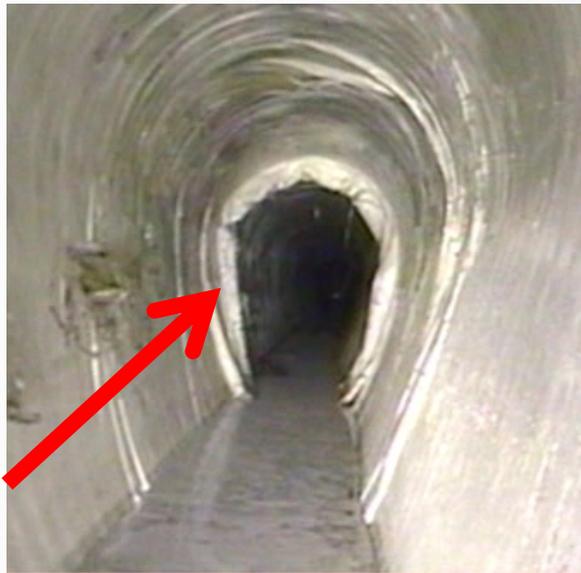
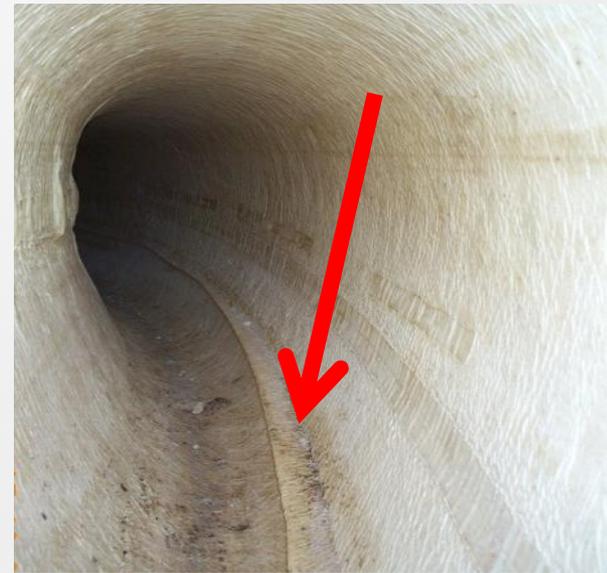
Unterscheidungsmerkmale

- Falten in Umfangsrichtung
- Falten in axiale Richtung

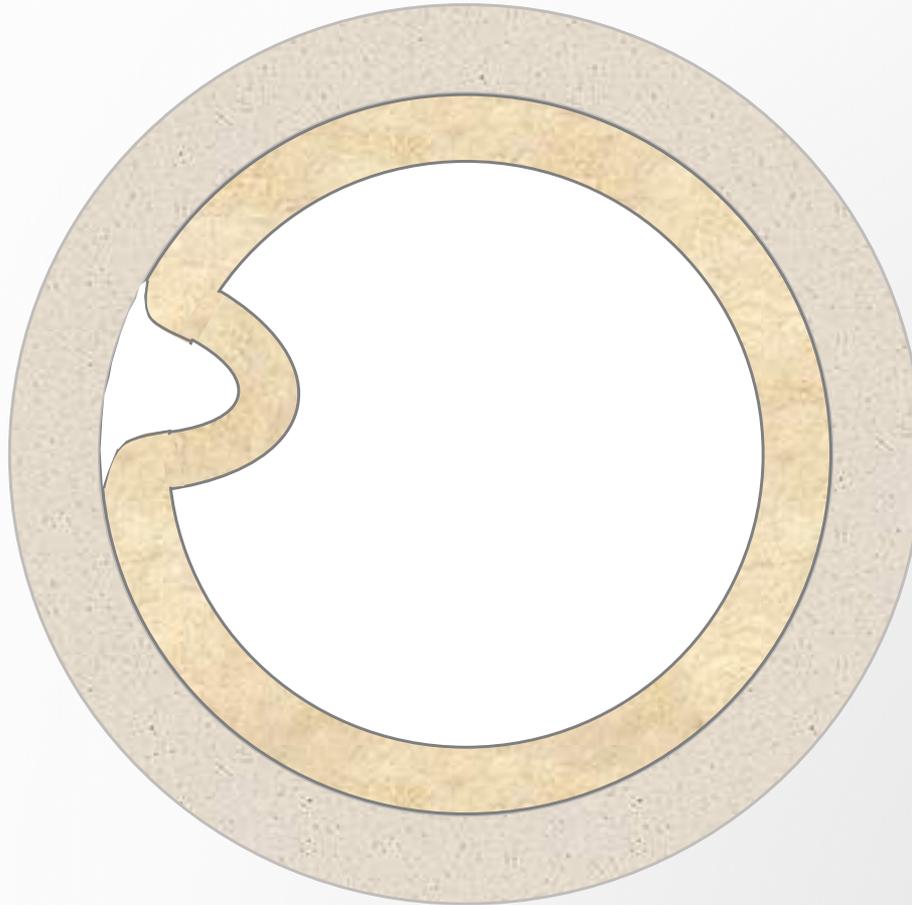
Axiale Falte, nicht gefüllt

Mögliche Ursache:

Falsch konfektionierter
Schlauch

Bewertung:

System ist statisch
geschwächt

Faltentyp	Mögliche Maßnahmen*
Nicht gefüllte Falte, axial	Auffräsen und wasserdicht verspachteln (bei SF); oder Falte belassen (GF).
Gefüllte Falte, axial	Bei SF: Auffräsen; bei GF: Falte belassen
Verdeckte Falte	Bei Bedarf Verdämmerung im Sockelbereich
Sohlfalte	Reststyrolprüfung bei UV-gehärteten Linern. Bei begehbaren Profilen: Neulaminierung der geschädigten Bereiche
Nicht gefüllte Falte, in Umfangsrichtung	Durchflusshindernis? Falte belassen oder Maßnahmen wie oben beschrieben
Gefüllte Falte, in Umfangsrichtung	Durchflusshindernis? Falte belassen oder Maßnahmen wie oben beschrieben
Formfalte	Materialkennwert prüfen. Wenn möglich belassen
Überdehnung	Ringspaltprüfung, Materialprüfung, wenn tolerabel: Beibehaltung

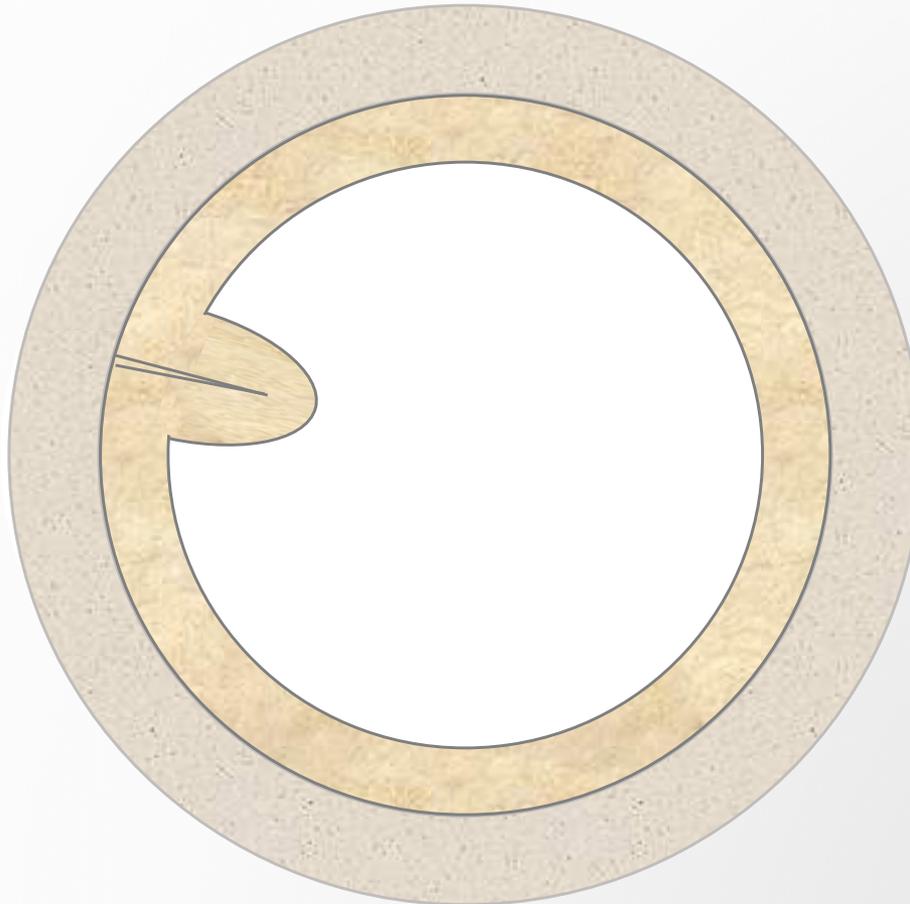
Axiale Falte, gefüllt

Mögliche Ursache:

Falsch konfektionierter Schlauch

Bewertung:

Die Materialkennwerte in der Falte müssen den Kennwerten des Ringes entsprechen – sonst liegt eine Schwächung des Systems vor

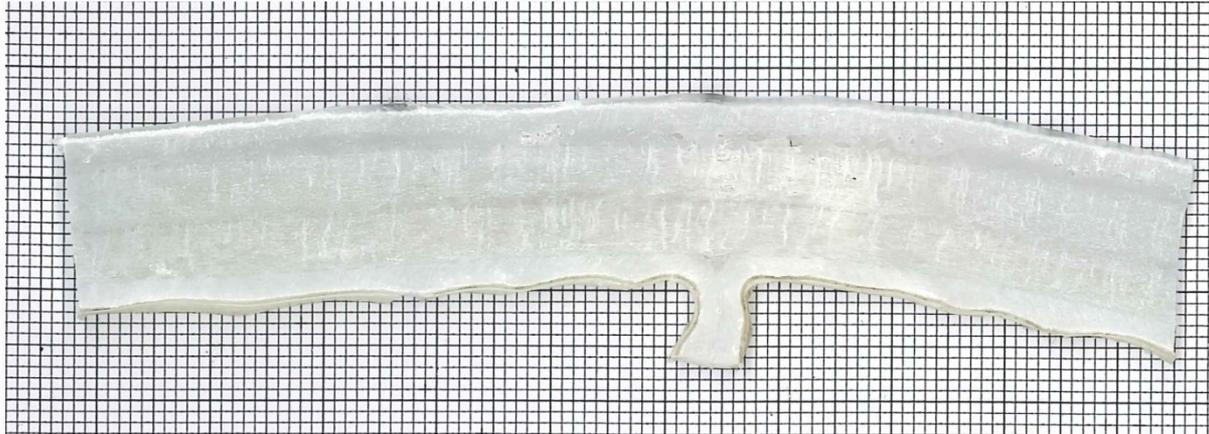
Axiale Falte, gefüllt

- Mit Harz gefüllte Falte

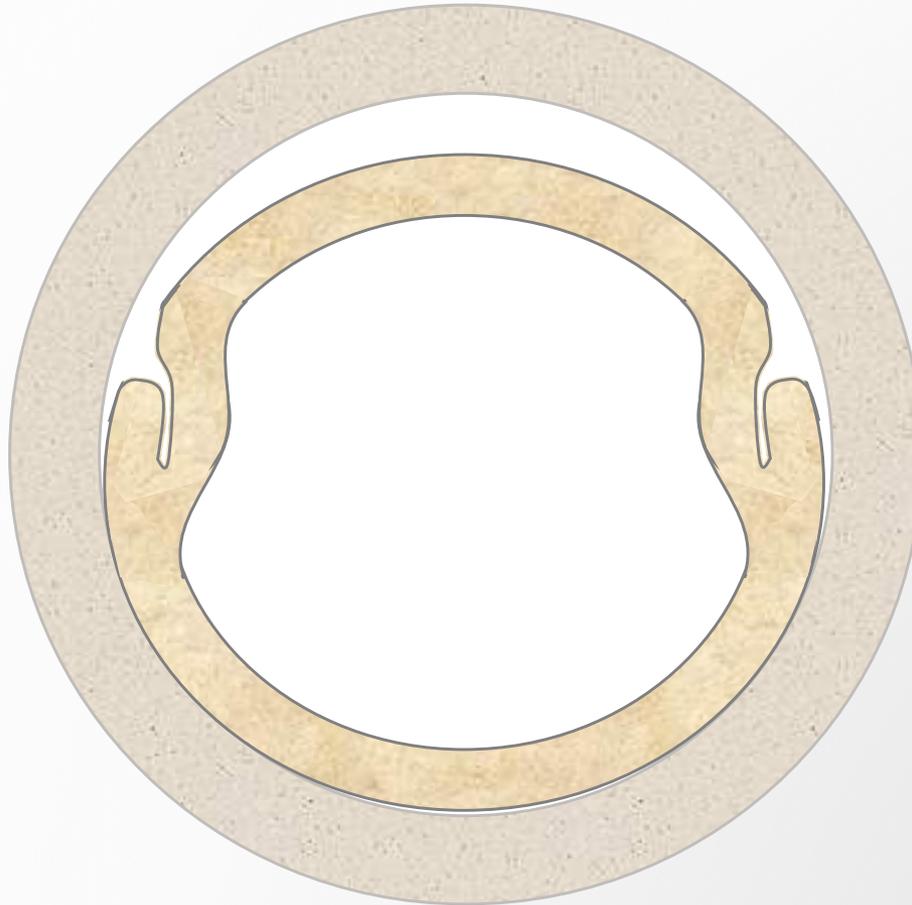
Verdeckte Falte

Mögliche Ursache:

Stauchung im Kämpferbereich nach Druckabfall während des Einbaus, insbesondere bei Sonderprofilen, z. B. Eiprofilen

Bewertung:

- Statische Annahmen treffen nicht mehr zu
- Großer Ringspalt (mehrere cm) möglich

Achtung: bleibt teilweise unentdeckt und wird als Wölbung wahrgenommen

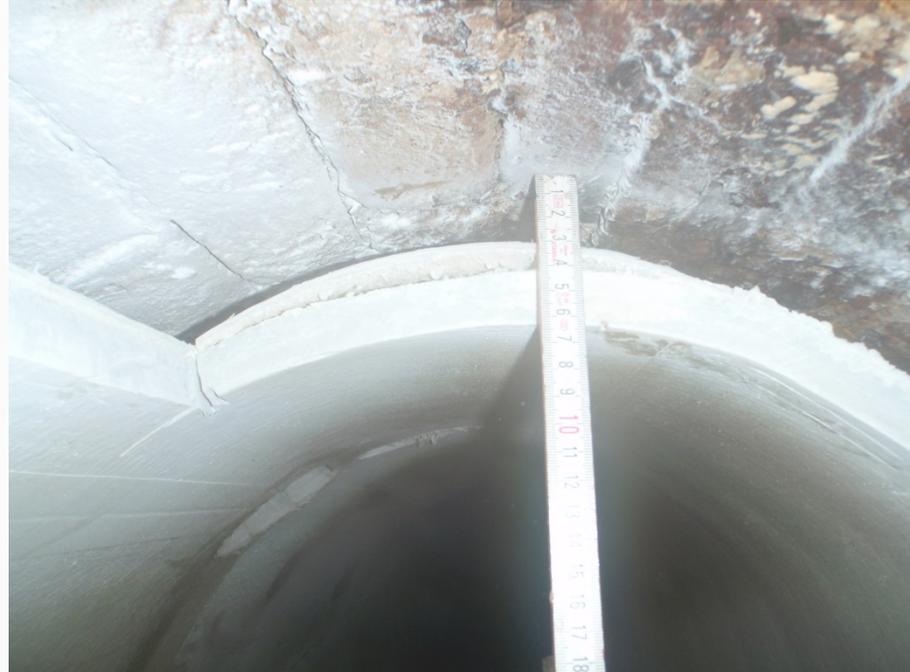
Beispiel für Ringspaltbildung

- Folge der verdeckten Falte

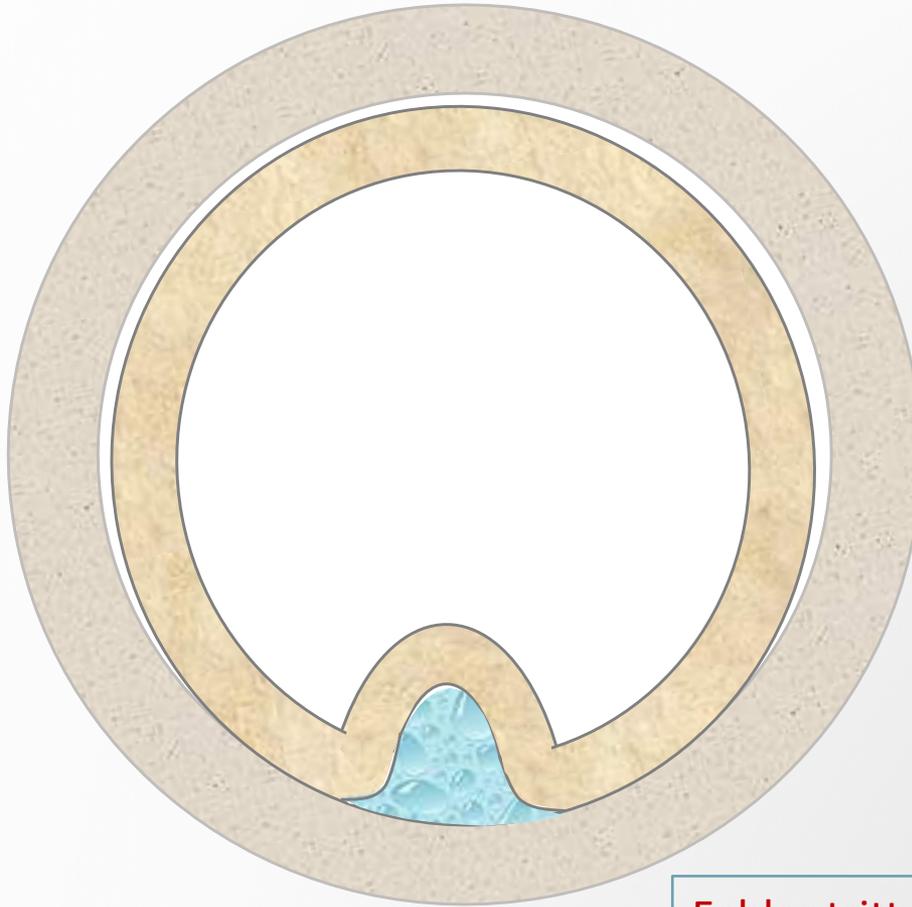
Sohlfalte

Mögliche Ursache:

In der Regel Aufwölbung durch drückendes Grundwasser, Härtingsdefizit

Bewertung

- Erheblicher Mangel, statische Destabilisierung
- Materialprüfung der Sohle in der Haltung empfohlen

Fehler tritt oftmals nach Wassereintritt ins Schlauchlaminat (Härtungsinhibitor) auf

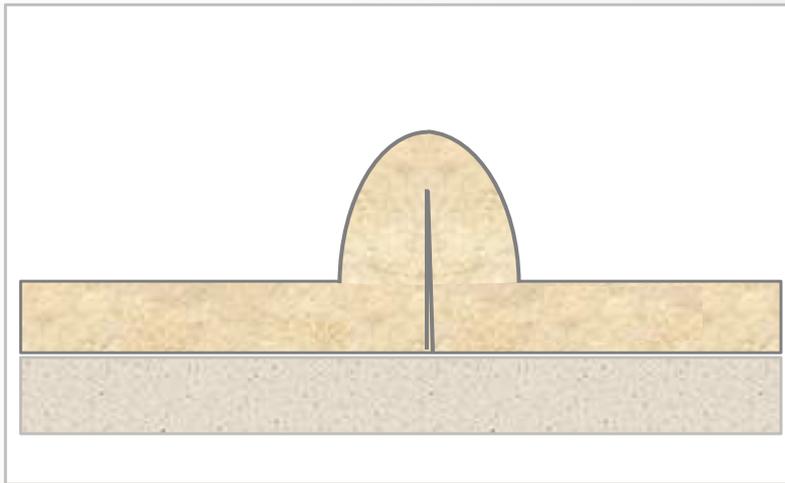
Falte in Umfangsrichtung, gefüllt

Mögliche Ursache:

Stauchung des Schlauchs im Einbau, insbesondere in Krümmungsbereichen

Bewertung

- ggf. Auswirkung auf Hochdruckspülbeständigkeit, ungünstiger UV-Einstrahlungswinkel kann zu Härtingsdefiziten führen

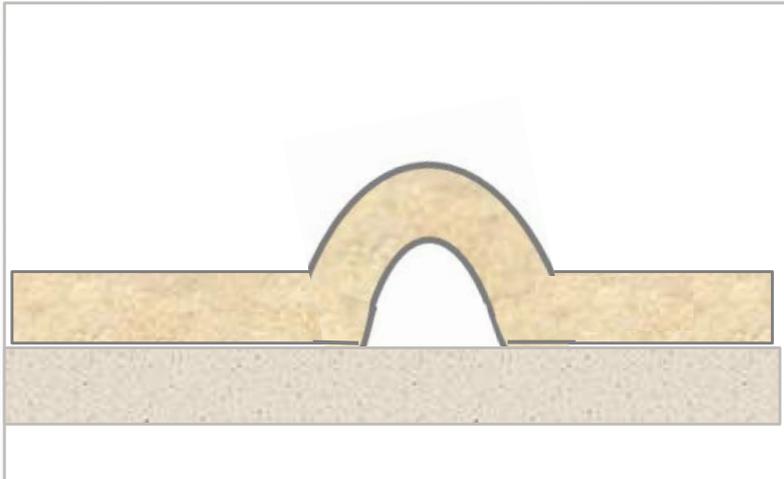
Falte in Umfangsrichtung, nicht gefüllt

Mögliche Ursache:

Stauchung des Schlauchs im Einbau, insbesondere in Krümmungsbereichen

Bewertung

- ggf. Auswirkung auf Hochdruckspülbeständigkeit, ungünstiger UV-Einstrahlungswinkel kann zu Härtingsdefiziten führen

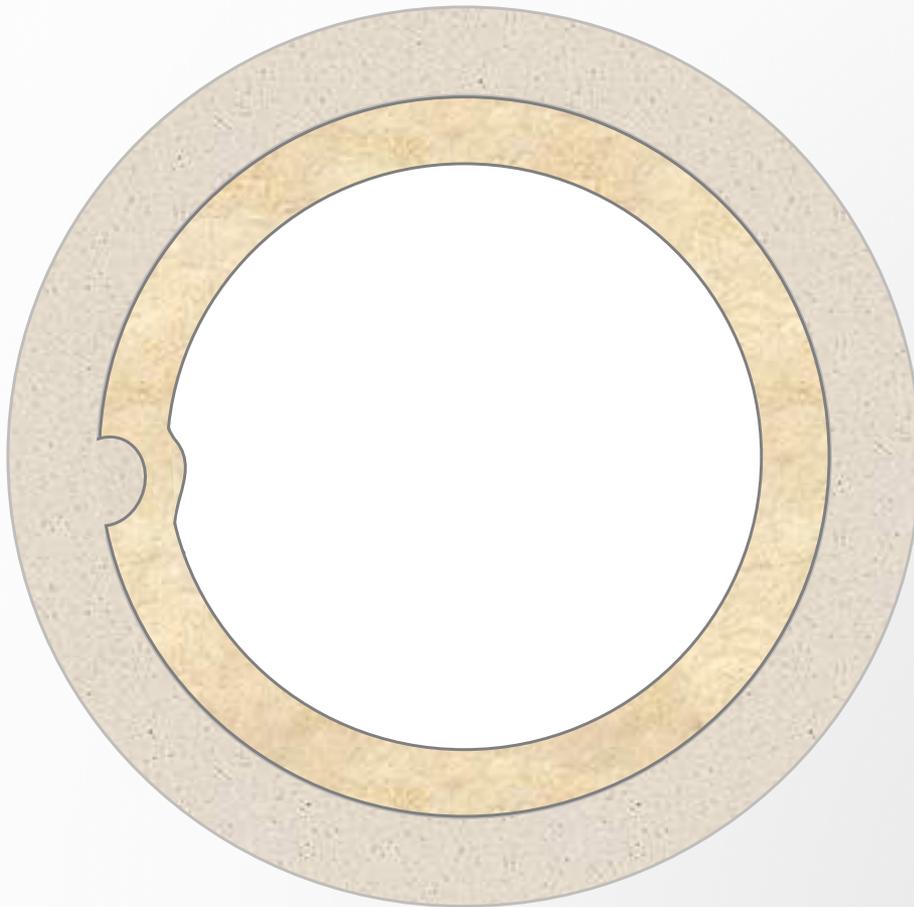
Formfalte

Mögliche Ursache:

Nicht hinreichende
Reinigung u. Reprofilierung
des Altrohres

Verlegung von Kabelrohren

Bewertung:

- führt zum lokalen
Wanddickenverlust
- Materialkomprimierung
in der Faltenzone
- Schwächung des Systems

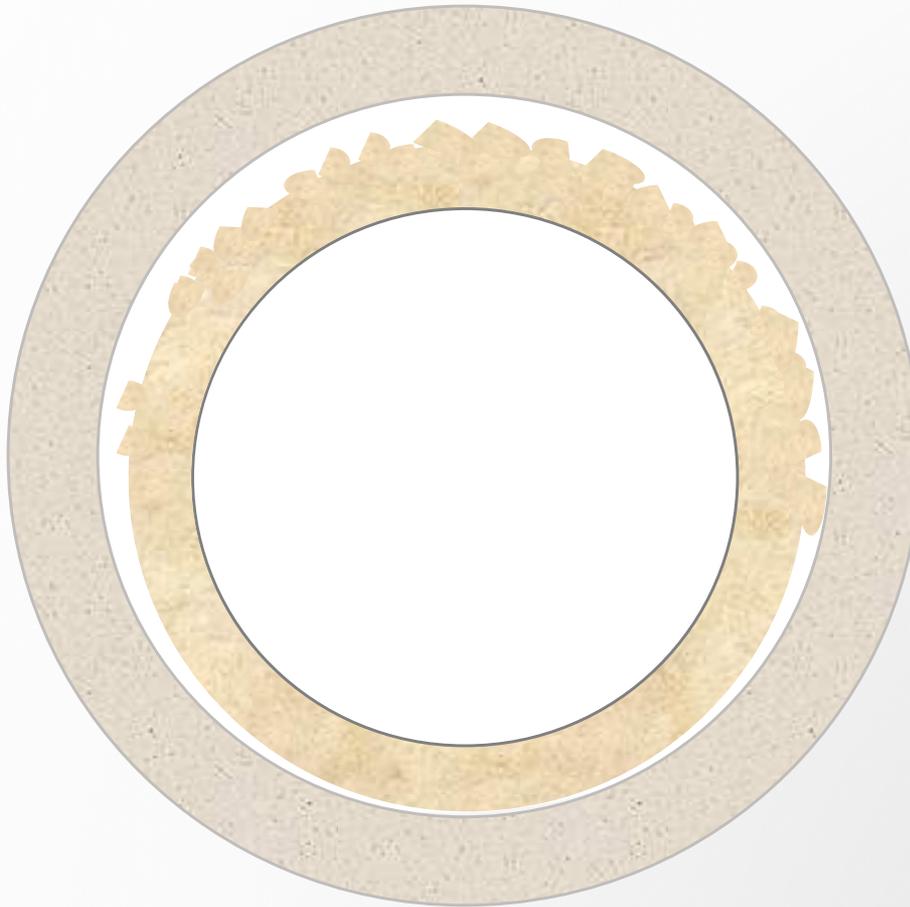
Überdehnung

Mögliche Ursache:

Unterkonfektionierung.
Verdrängung der Harzmatrix
in äußere Zonen, erhöhter
Faseranteil in der
Tragstruktur

Bewertung

- Reduzierung der tragenden Wanddicke, Bildung eines Ringspaltes
- Schwächung des Systems

Achtung: Dieser Fehler fällt oft nicht auf

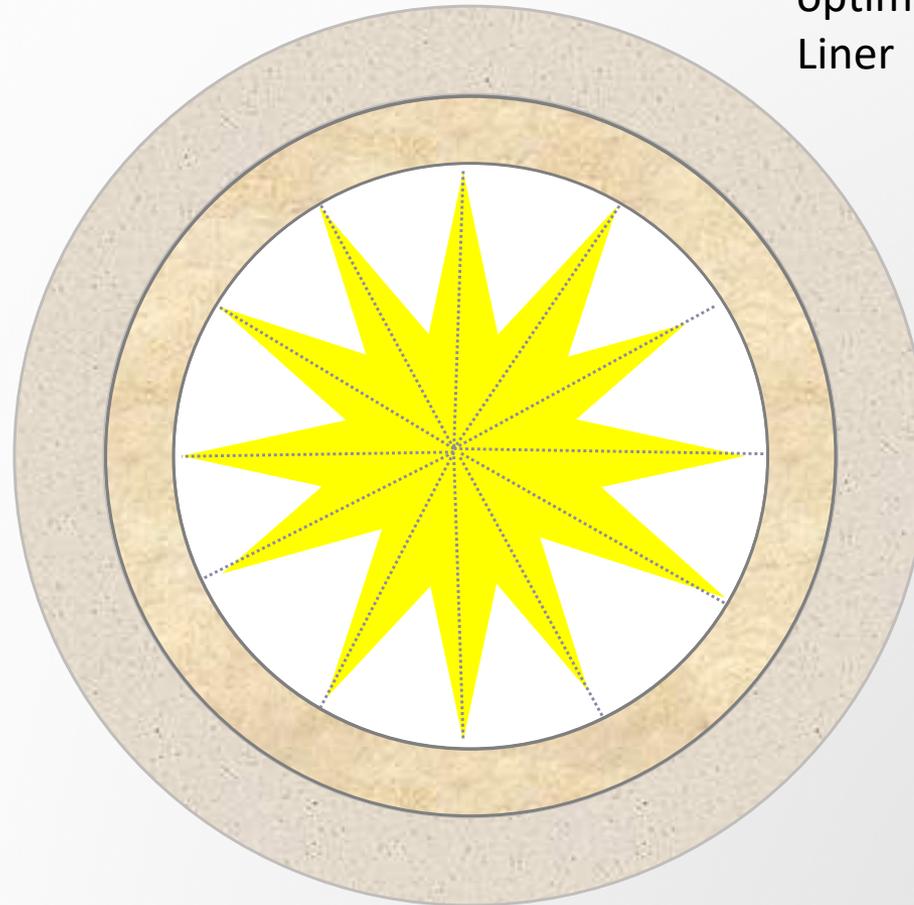
Liner / UV-Härtung

Die Strahlung der Lichterkette trifft im optimalen Winkel auf den Liner

Alle Bereiche werden gleichmäßig erfasst

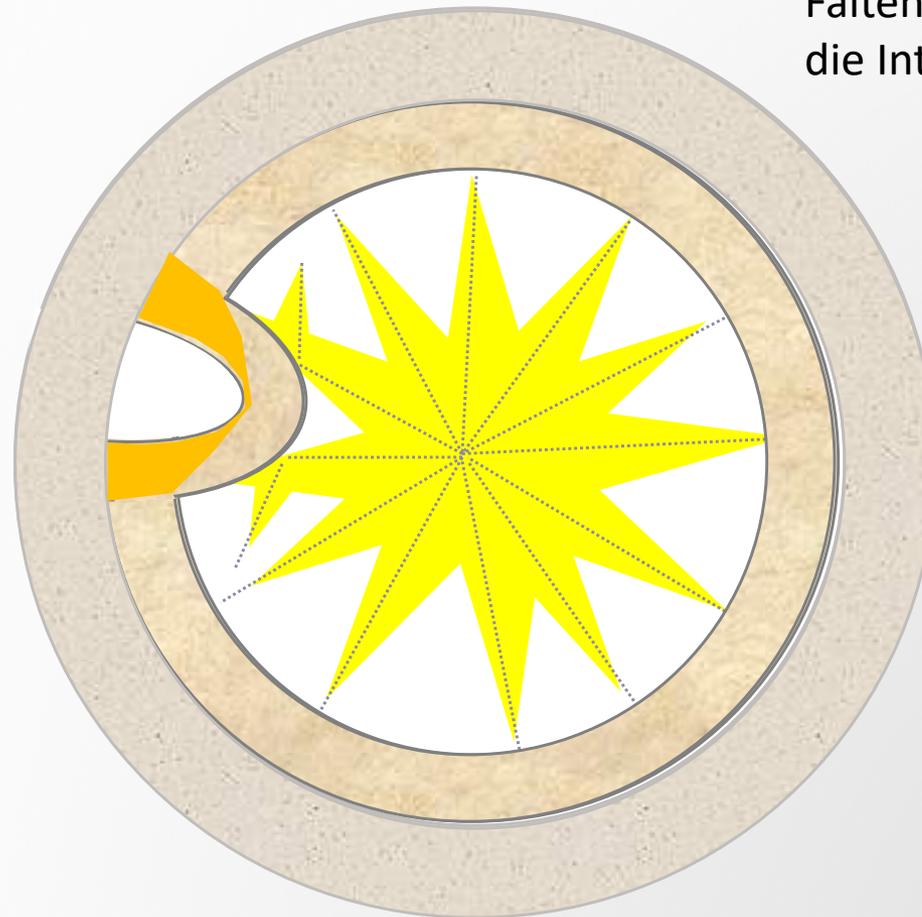
Falte, UV-Härtung

Die Strahlung der Lichterkette wird im Faltenbereich reflektiert, die Intensität nimmt ab

Die Wanddicke nimmt im Faltenbereich in radialer Richtung zu – bei gleicher Eindringtiefe des Lichts

Lokale Härtingsdefizite möglich

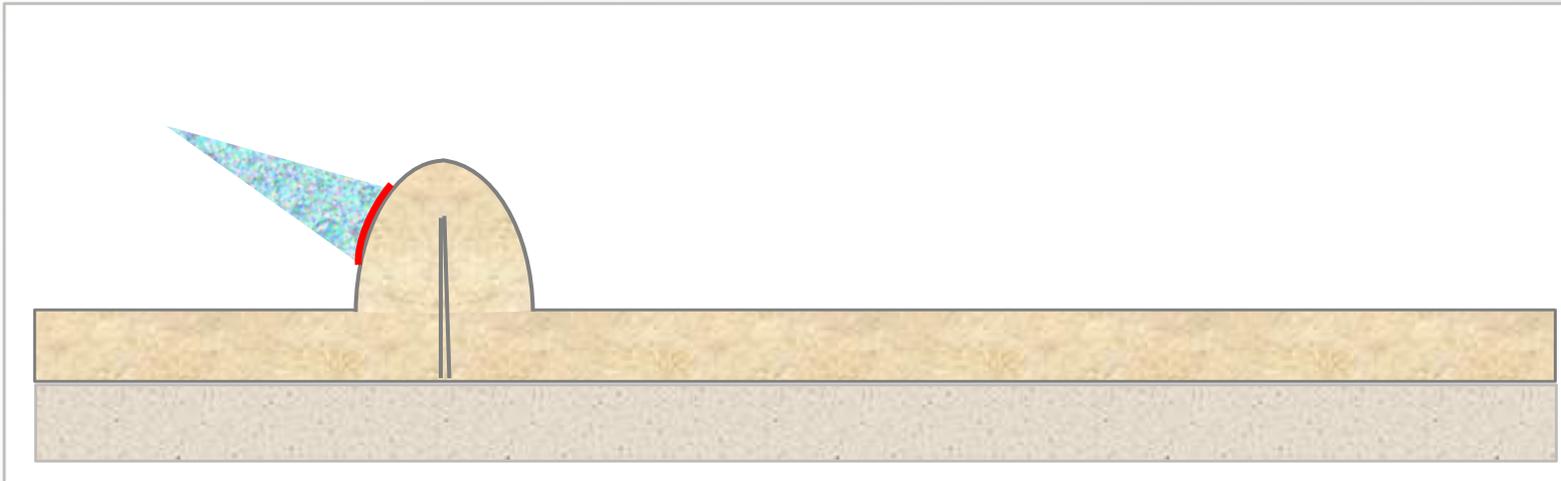
Hochdruckspülung mit Falte

- Betrifft Falten in Umfangsrichtung
- Spülstrahlleistung verteilt sich im Bereich der Falte auf eine kleine Fläche
- Diese Leistungskonzentration kann zum Materialversagen führen

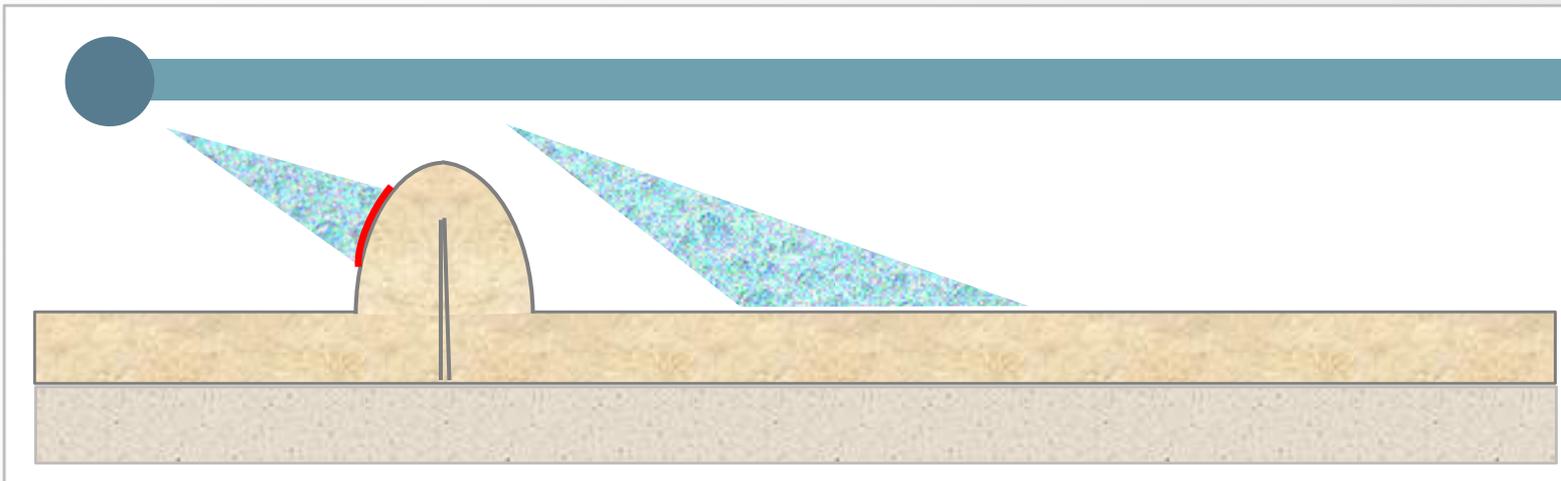
Hochdruckspülung mit Falte

- Betrifft Falten in Umfangsrichtung
- Spülstrahlleistung verteilt sich im Bereich der Falte auf eine kleine Fläche
- Diese Leistungskonzentration kann zum Materialversagen führen

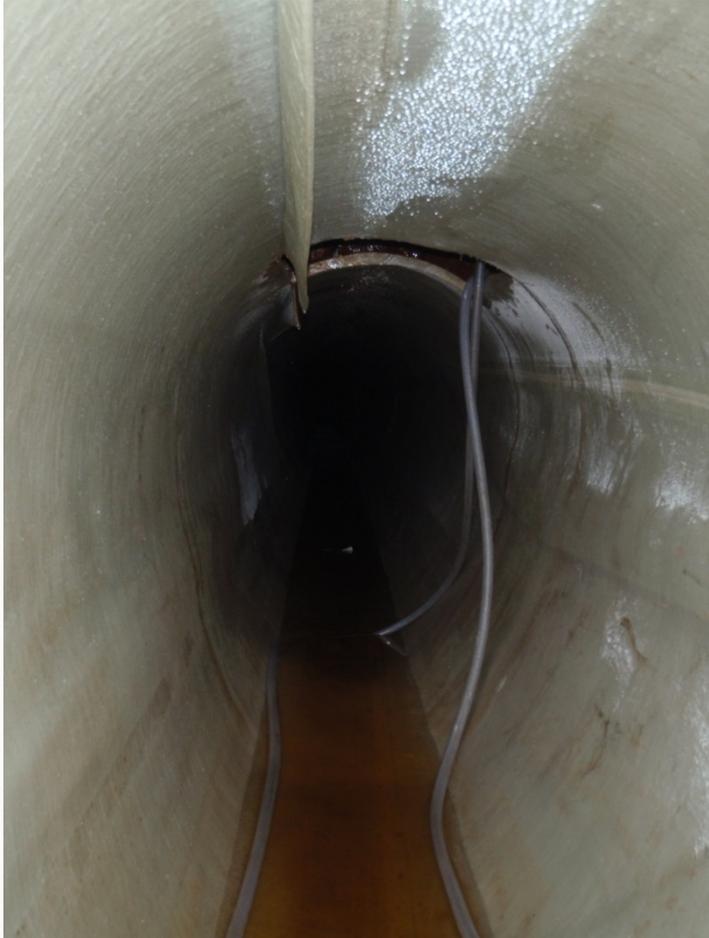
Beispiel aus der Praxis

- Tragfähigkeit des Liners ist in der Regel nicht gemindert.
- Falte kann entfernt werden.

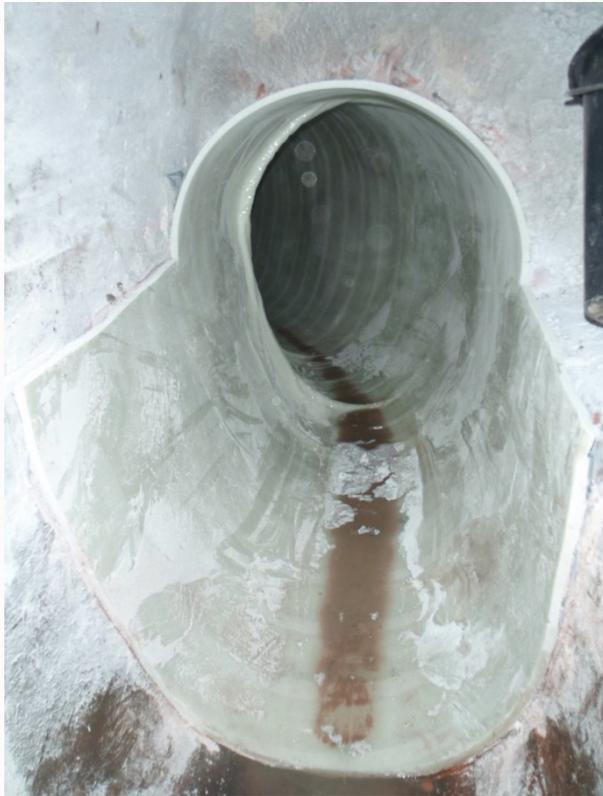
Beispiel aus der Praxis

- Durch enge Rohrführung bedingte Faltenbildung im inneren Kurvenbereich.
- Tragfähigkeit des Liners ist in der Regel nicht gemindert.
- Hydraulische Beeinträchtigung, im Einzelfall prüfen, ob Anforderung der DWA 144,3 erfüllt werden
- Nur bedingtes Abflusshindernis, da Falten in der Regel nur im Kämpferbereich.
- Bei problematischer Rohrführung sollte die Möglichkeit der Faltenbildung zwischen AG und AN bereits vor der Sanierung angesprochen werden.

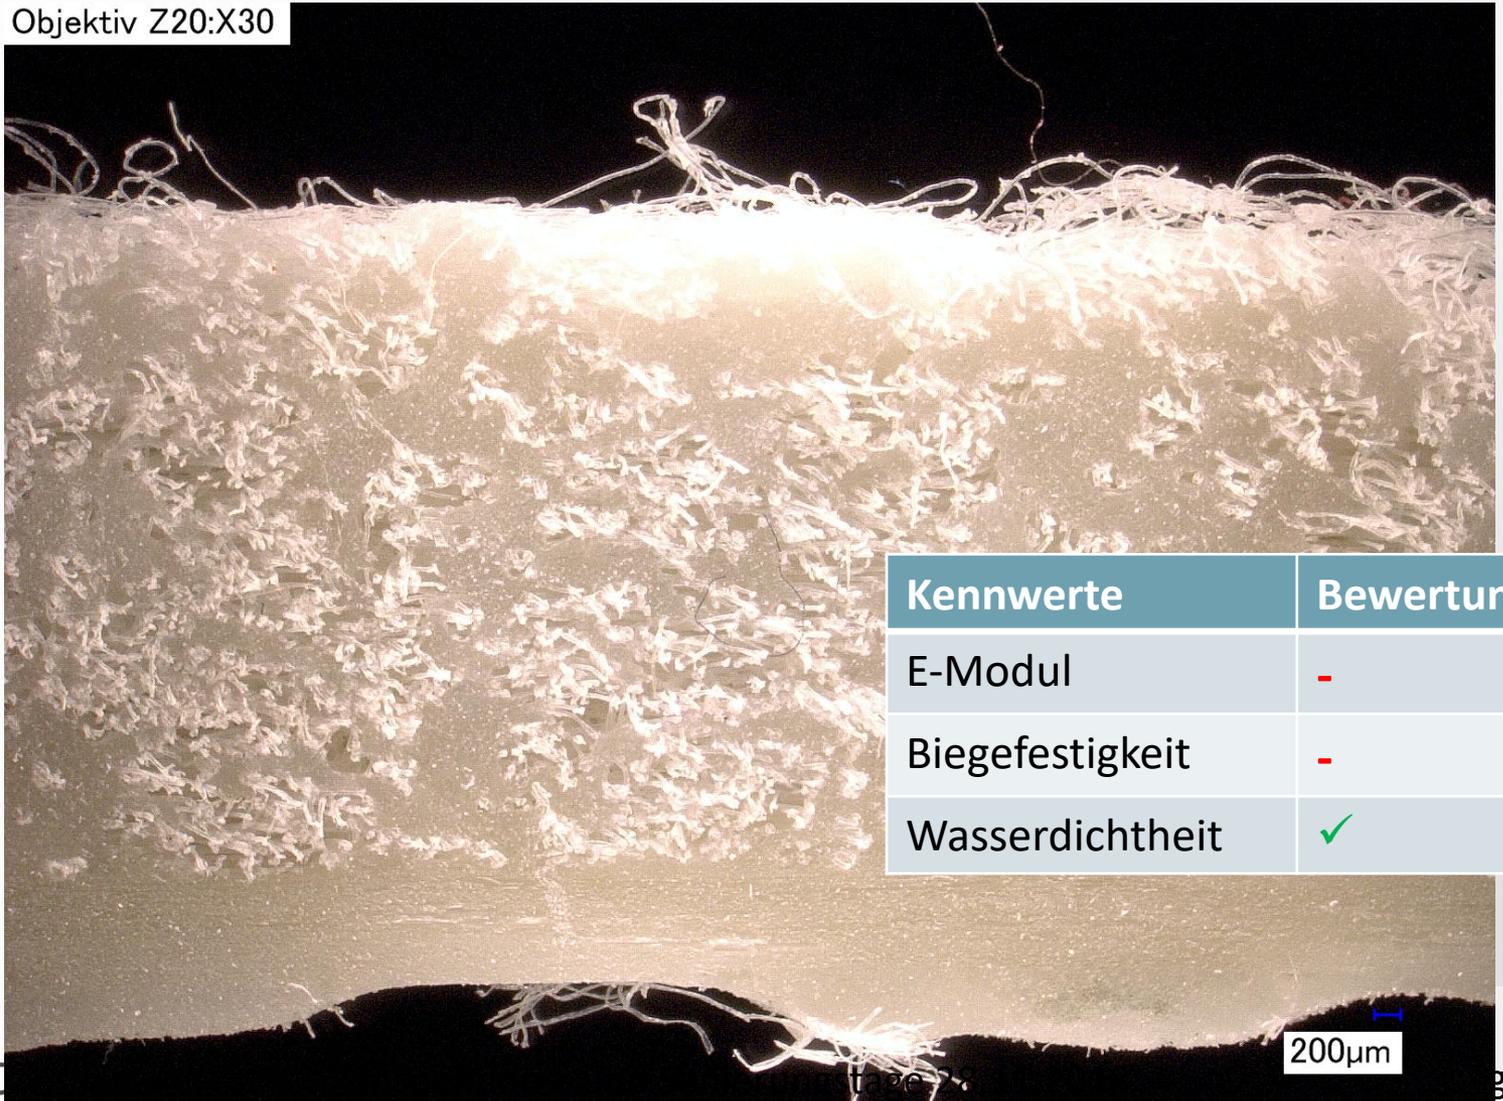
Beispiel: Tränkungsdefizit

Objektiv Z20:X30

Kennwerte	Bewertung
E-Modul	-
Biegefestigkeit	-
Wasserdichtheit	✓

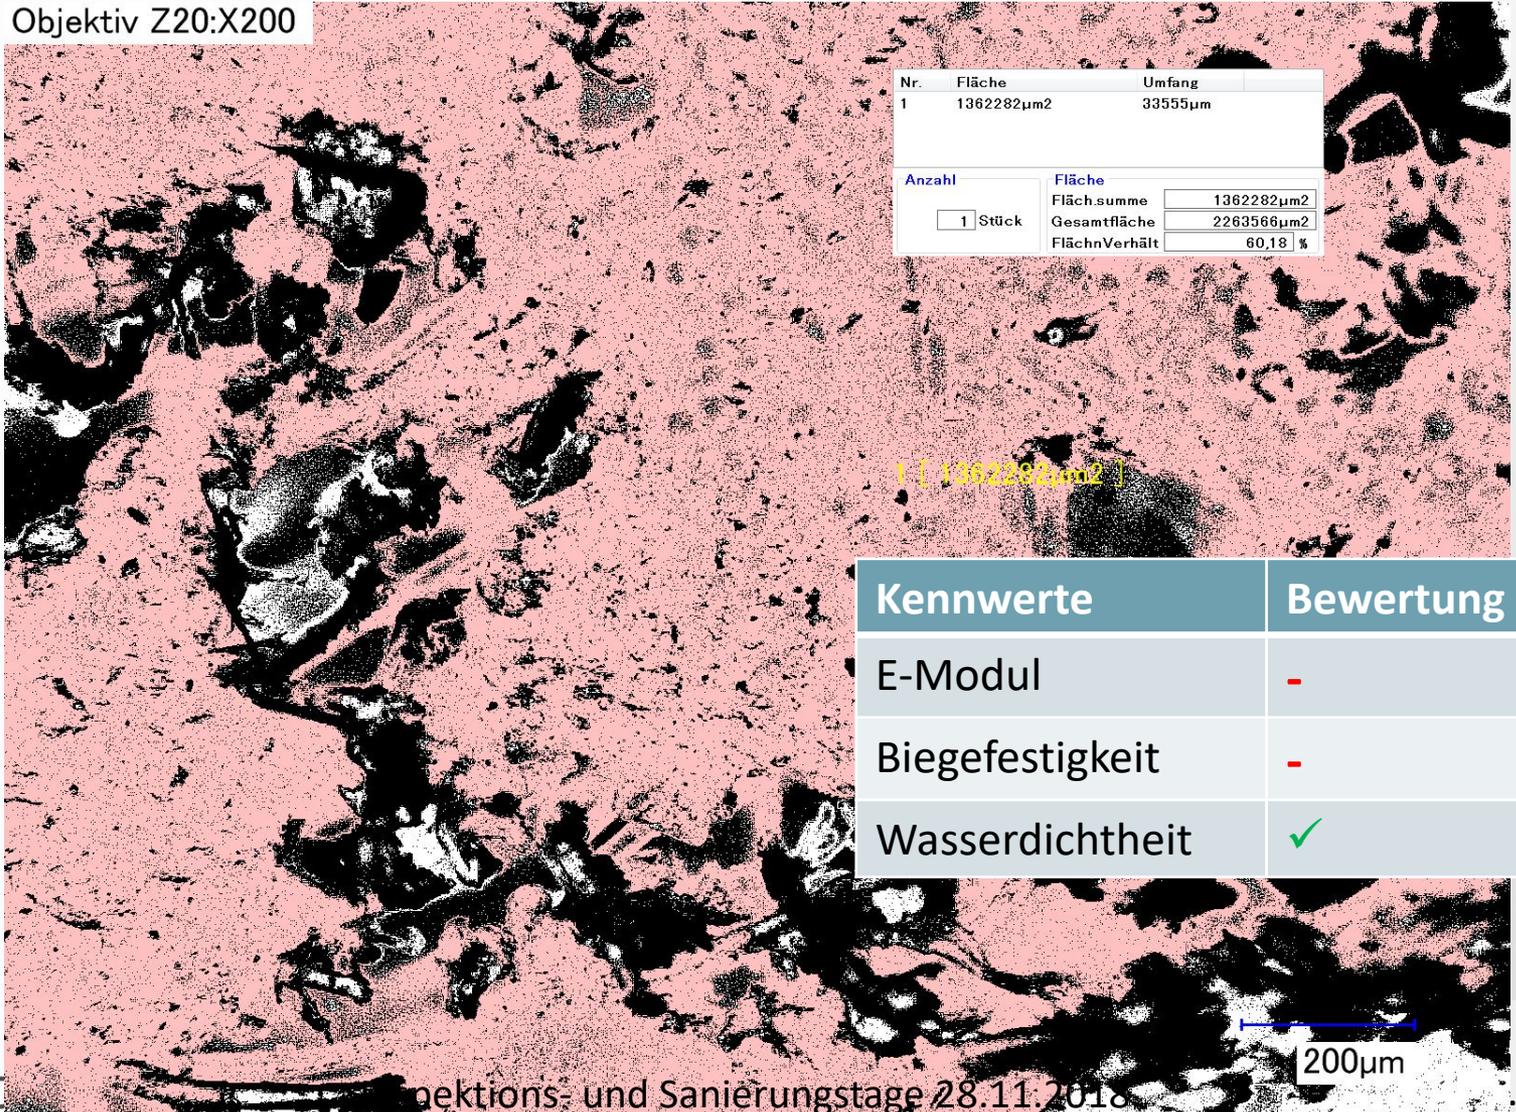
Beispiel: Tränkungsdefizit

Objektiv Z20:X200

Nr.	Fläche	Umfang
1	1362282µm ²	33555µm

Anzahl		Fläche	
1	Stück	Fläch.summe	1362282µm ²
		Gesamtfläche	2263566µm ²
		Fläch.nVerhält	60,18 %
